**Comune di Sommacampagna
Provincia di Verona**

**VARIANTE N. 23 AL P.R.G.
REGOLAMENTAZIONE DEGLI INTERVENTI
AMMISSIBILI ALL'INTERNO DEL
CENTRO STORICO DI CUSTOZA**

ALLEGATO ALLA DELIBERAZIONE DI
CONSIGLIO COMUNALE N°02.....
DEL 28 FEB. 2005

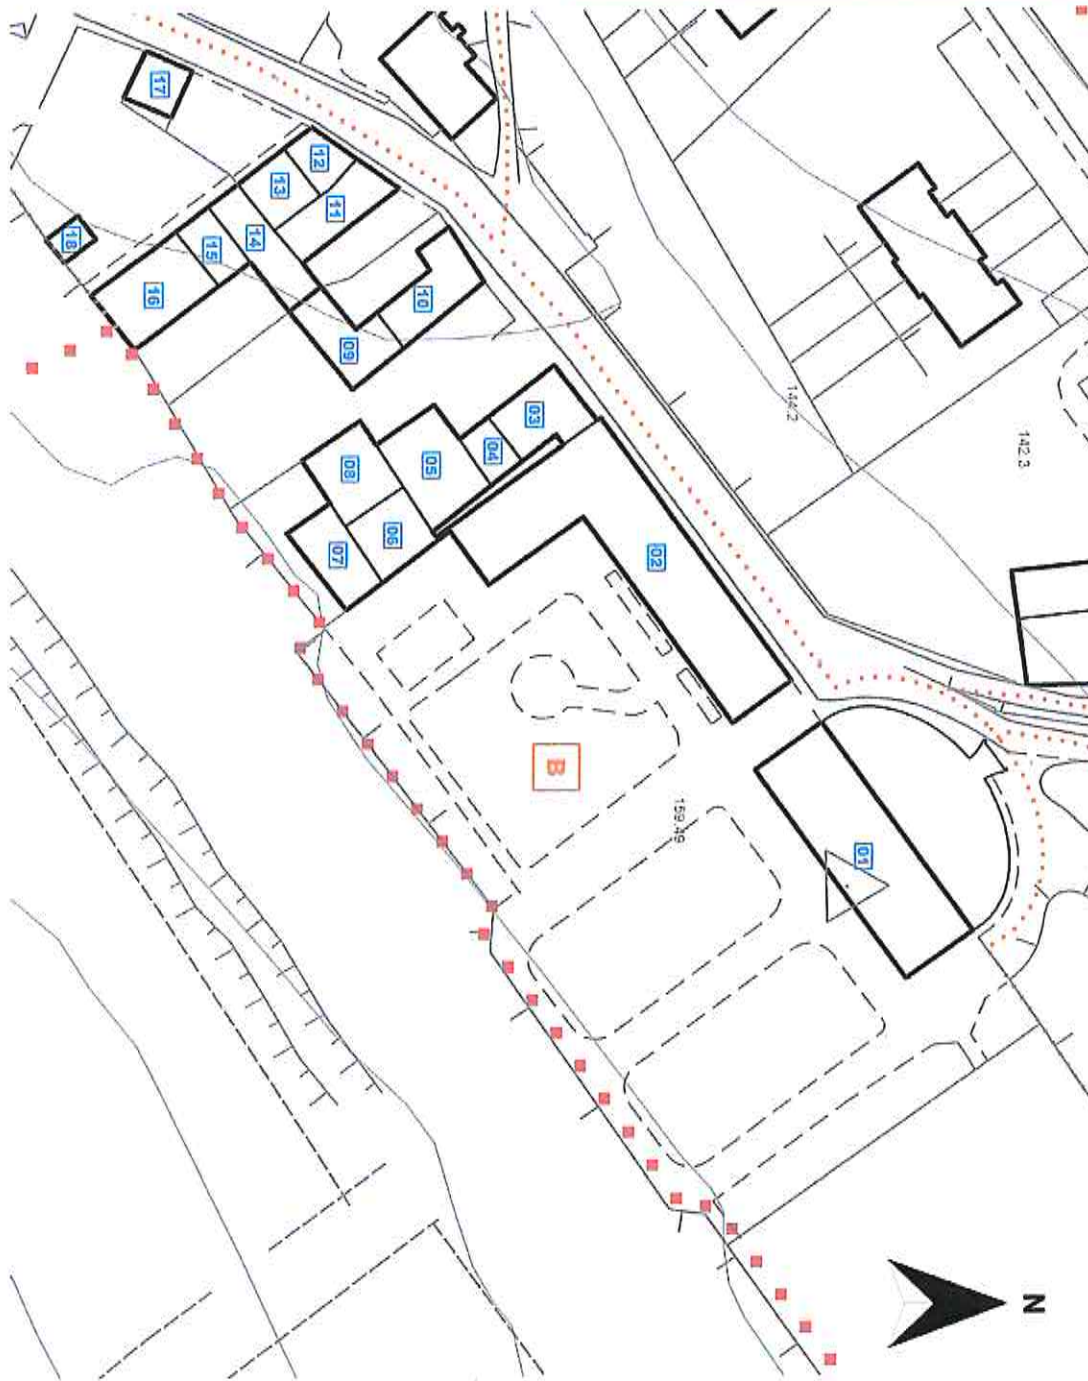
Dettaglio tavola 03: Individuazione delle unità edilizie

PERIMETRAZIONE DEL CENTRO STORICO		IDENTIFICATIVO DEGLI ISOLATI
	PERIMETRAZIONE DEGLI ISOLATI		IDENTIFICATIVO DELLE UNITA'

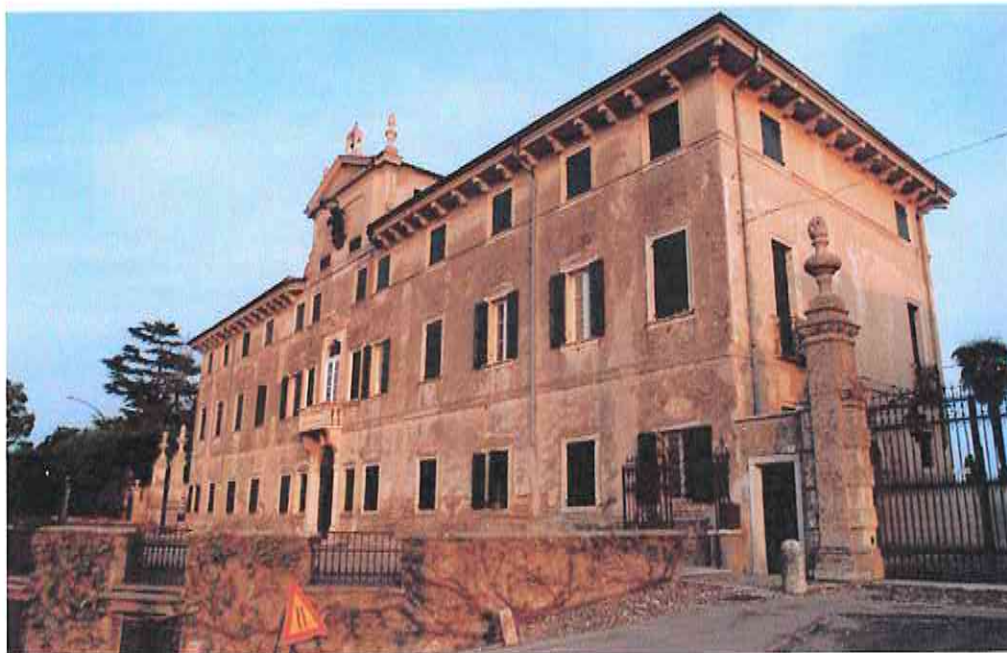
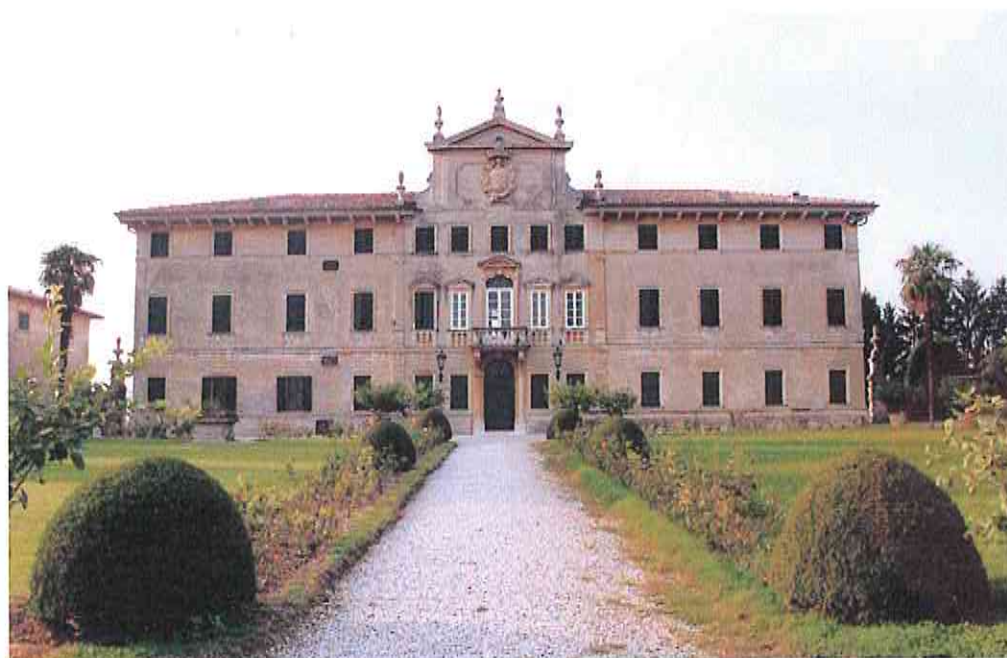
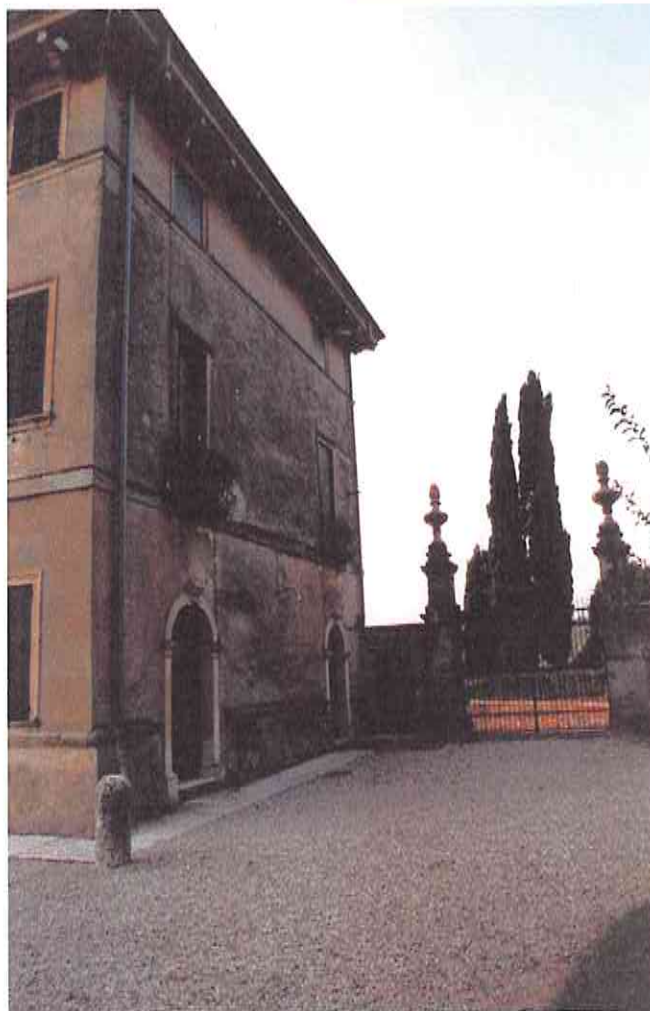
12 DOCUMENTAZIONE FOTOGRAFICA

Il manufatto prospetta su Via Bellavista e si caratterizza per avere uno spazio antistante di rispetto in forma di emiciclo definito sia da elementi architettonici (balaustre, ringhiere, scalinata d'accesso) che altimetrici (rilevato rispetto alla quota stradale).

L'analisi dei Catasti Storici restituisce la permanenza dell'impianto planimetrico sia per il sedime della villa che per le pertinenze ad essa adiacenti. I caratteri complessivi (esterni ed interni) dell'edificio mostrano assenza di rilevanti trasformazioni; solo recentemente (1988) si è intervenuti con l'inserimento di un ascensore ed un nuovo corpo scale nella parte nord-est.

La villa, settecentesca, ha una compatta ma semplice mole, e possiede marcapiani, gronde e cornici alle aperture. La parte centrale, emergente, ha caratteri architettonici più rilevanti: coronamento con attico e timpano, arricchito di elementi scultorei quali volute, specie di acroteri in forma di anfore, stemma nobiliare in ferro battuto nel fronte ovest, in pietra nel fronte est; enfasi è data al portale d'accesso sormontato in entrambi i fronti da una porta-finestra con balconcino.

In rapporto al contesto ambientale il manufatto possiede caratteri conformi e ne è anzi un elemento decisamente qualificante; per dimensioni e memoria condiziona l'intero tessuto circostante ed è rispetto ad esso imprescindibile; è quindi elemento emergente non solo del nucleo dell'isolato cui appartiene ma in generale dell'intero Centro Storico di Custoza.

Sul fianco orientale si estende, recintata da antico muro, un'area a parco di notevole importanza con essenze di pregio; verso pianura invece un doppio filare di cipressi individua un asse di simmetria compositivamente rilevante.

Restauro filologico sia degli interni che degli esterni

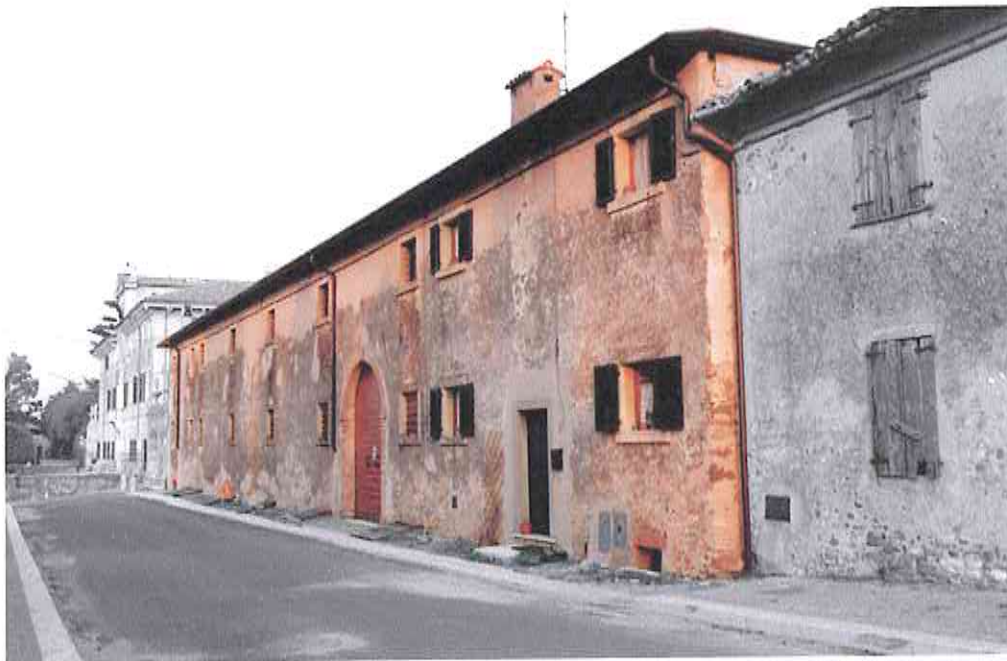
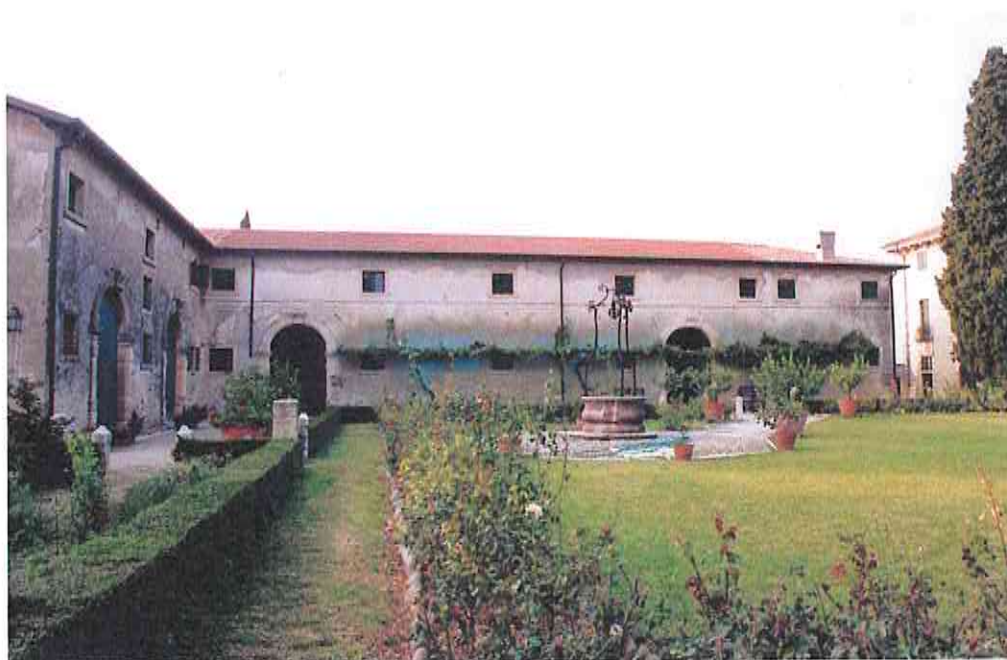
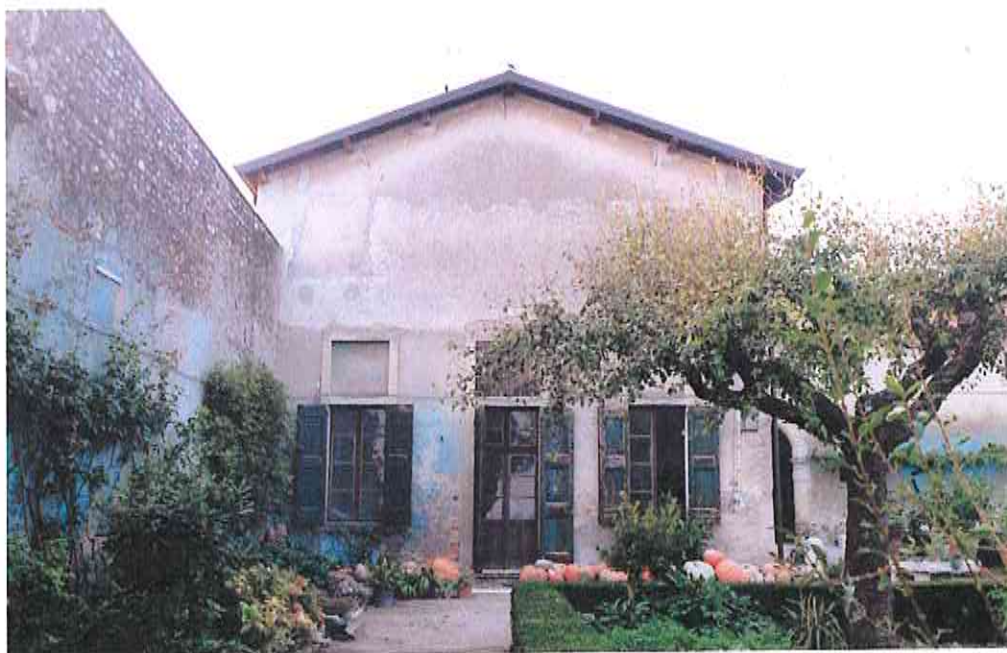
12 DOCUMENTAZIONE FOTOGRAFICA

Il manufatto prospetta su Via Bellavista e si caratterizza per avere uno spazio retrostante che si collega a quello dell'adiacente Villa Morano Pignatti.
L'analisi dei Catasti Storici rende la permanenza delle pertinenze del giardino dell'edificio e nel contempo permette di ipotizzare per gli ultimi decenni dell'800 la demolizione di una parte del fabbricato nel corpo a sud da cui forse derivano le differenti caratteristiche dimensionali e di prospetto dell'ultimo vano.
Architettonicamente l'unità presenta particolari significativi (cornici alle aperture, importante pozzo e cippi in pietra nel giardino) e risulta quindi meritevole di attenzione principalmente all'esterno. Tipologicamente si connota come annesso rustico della Villa.
In rapporto al contesto ambientale, il manufatto possiede caratteri conformi e ne è un elemento significativo.
