ORIGINALE
Comune di Sommacampagna
Provincia di Verona

VARIANTE N. 23 AL P.R.G.
REGOLAMENTAZIONE DEGLI INTERVENTI
AMMISSIBILI ALL'INTERNO DEL
CENTRO STORICO DI CUSTOZA

ALLEGATO ALLA DELIBERAZIONE DI
 CONSIGLIO COMUNALE N° 02.....
 DEL 28 FEB. 2005

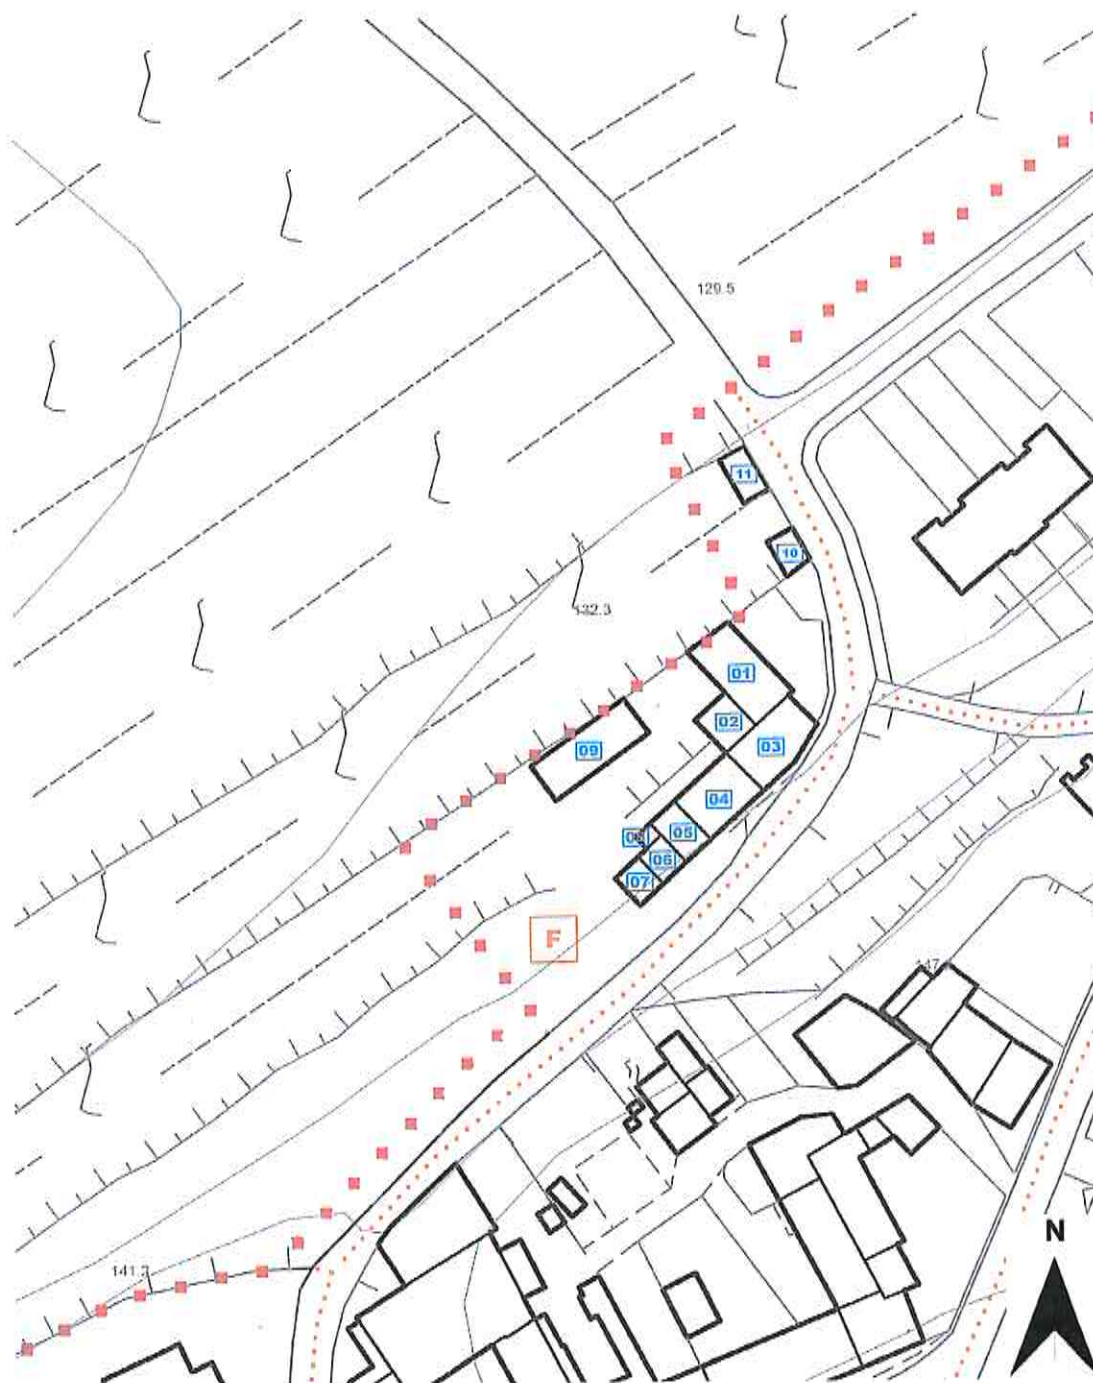
Dettaglio tavola 03: Individuazione delle unità edilizie

PERIMETRAZIONE DEL CENTRO STORICO		IDENTIFICATIVO DEGLI ISOLATI
	PERIMETRAZIONE DEGLI ISOLATI		IDENTIFICATIVO DELLE UNITA'

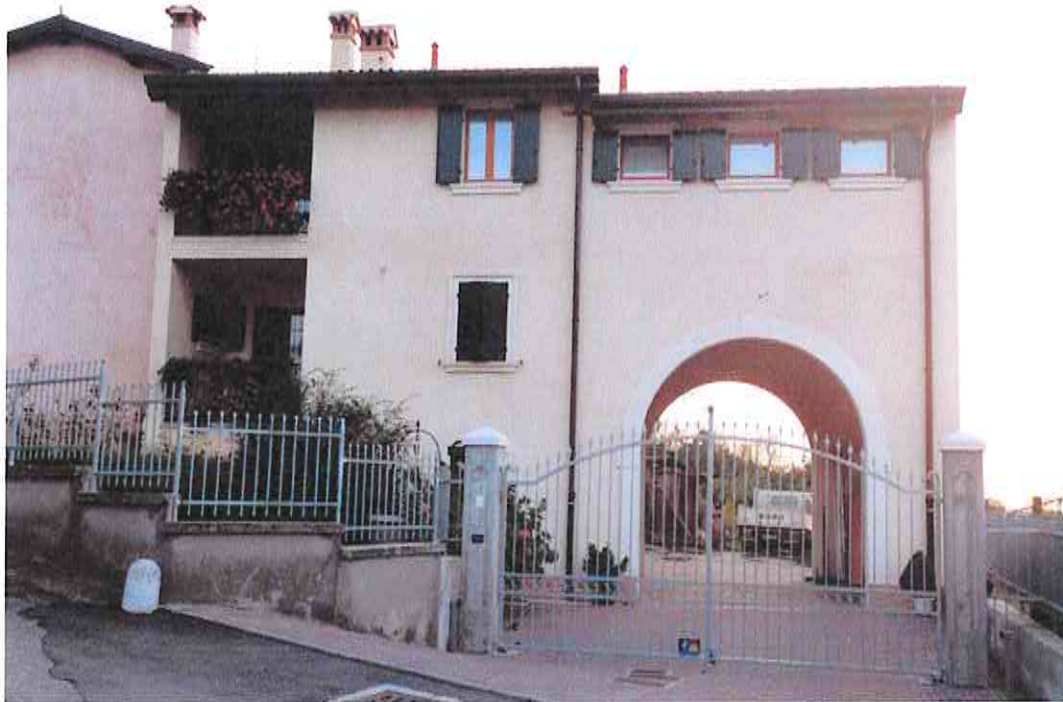
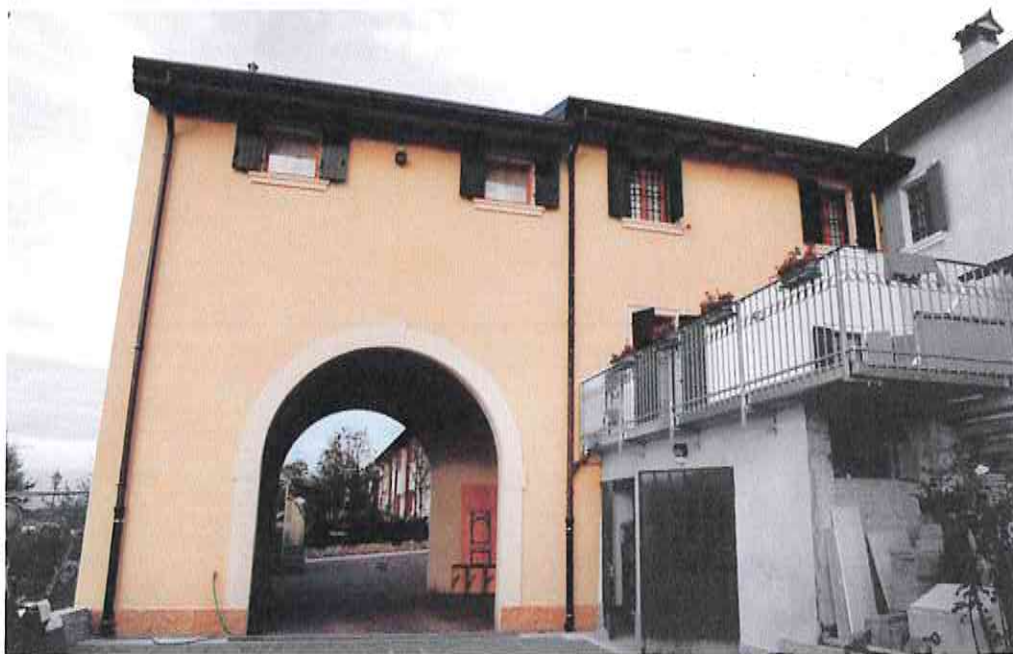
12 DOCUMENTAZIONE FOTOGRAFICA

Il manufatto è stato edificato in uno spazio arretrato rispetto a Via del Cimitero e possiede un giardino di pertinenza. L'unità, che è di recente costruzione (abitabilità rilasciata nel febbraio 2000) è stata edificata in adempimento di indicazioni contenute nel P.P.C.S. del 1989. E' stata accatastata.

Architettonicamente l'edificio ha un disegno compositivamente semplice e lineare proponendo per le cornici alle finestre e l'accesso al passaggio coperto elementi della tradizione locale opportunamente aggiornati.

In rapporto al contesto ambientale quindi il manufatto possiede caratteri non contrastanti.

Il confronto tra il costruito le forme localmente più significative del tipo ci permette di rilevarne la corrispondenza architettonica.

Ristrutturazione globale.

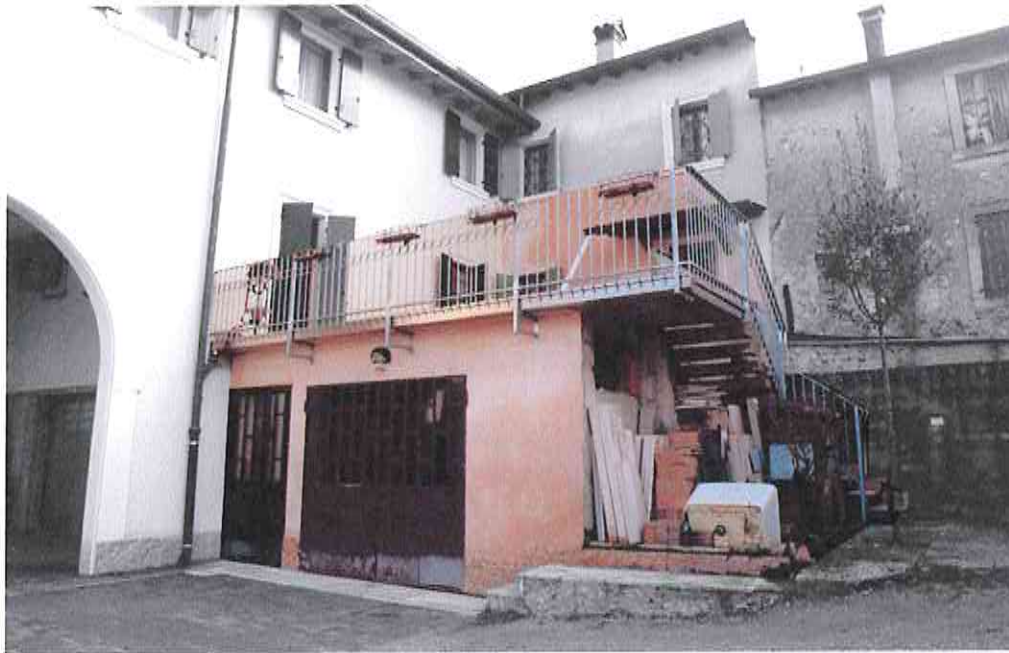
12 DOCUMENTAZIONE FOTOGRAFICA

Il manufatto è stato edificato in uno spazio interno rispetto a Via del Cimitero e si relaziona funzionalmente alle unità 01 e 03.

Non appare ancora nelle mappe catastali depositate perché il suo accatastamento è stato redatto nell'anno 2000. E' parte dell'unità 1 della precedente campagna di rilevamento.

Architettonicamente l'edificio non ha particolari degni di menzione connotandosi come volume funzionale di scarso significato compositivo.
