**Comune di Sommacampagna
Provincia di Verona**

**VARIANTE N. 23 AL P.R.G.
REGOLAMENTAZIONE DEGLI INTERVENTI
AMMISSIBILI ALL'INTERNO DEL
CENTRO STORICO DI CUSTOZA**

ALLEGATO ALLA DELIBERAZIONE DI
CONSIGLIO COMUNALE N° 02
DEL 28 FEB. 2005

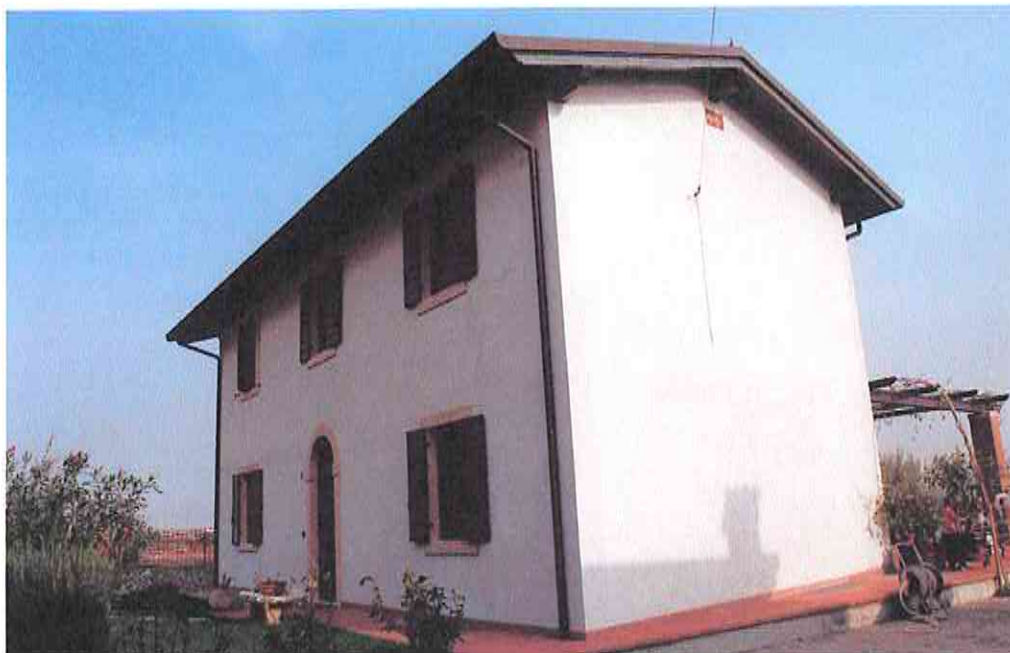
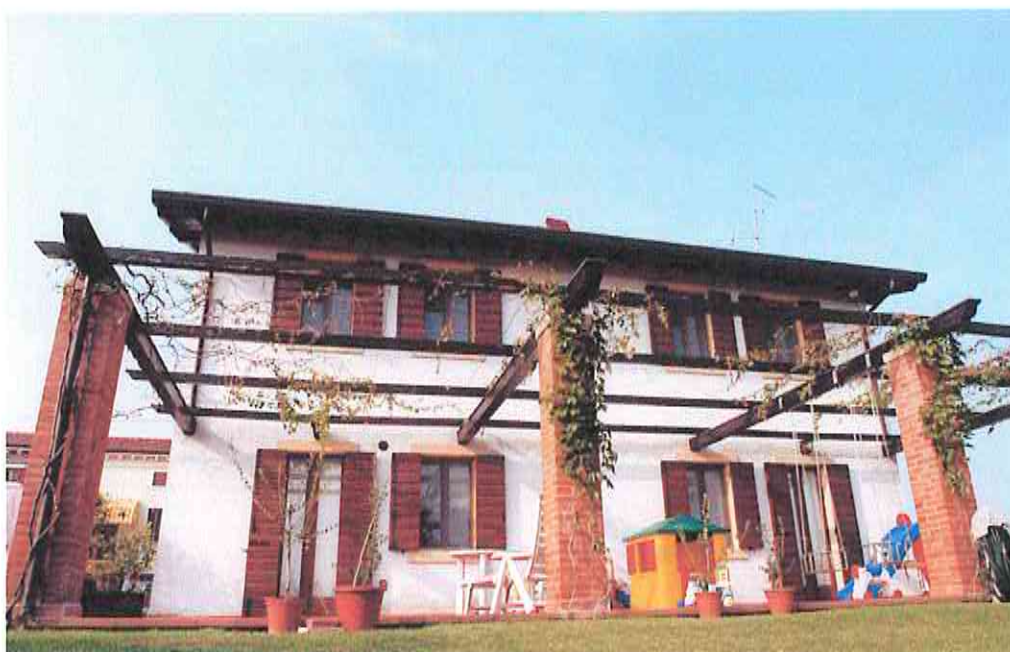
12 DOCUMENTAZIONE FOTOGRAFICA

Il manufatto è stato edificato in uno spazio arretrato rispetto alla Via Bellavista e possiede un giardino di pertinenza. L'unità è stata edificata in adempimento di indicazioni contenute nel P.P.C.S. del 1989; sono state demolite le unità precedentemente mappate con i nn. 1 e 2. L'unità è stata accatastata.

Architettonicamente l'unità ha un disegno compositivamente semplice e lineare e sfrutta la pendenza del terreno per la creazione di vani seminterrati di carattere funzionale coperti da un terrazzo.

In rapporto al contesto ambientale quindi il manufatto possiede caratteri non contrastanti.

Il confronto tra il costruito le forme localmente più significative del tipo ci permette di rilevarne la corrispondenza architettonica.

Ristrutturazione globale.
