**Comune di Sommacampagna
Provincia di Verona**

**VARIANTE N. 23 AL P.R.G.
REGOLAMENTAZIONE DEGLI INTERVENTI
AMMISSIBILI ALL'INTERNO DEL
CENTRO STORICO DI CUSTOZA**

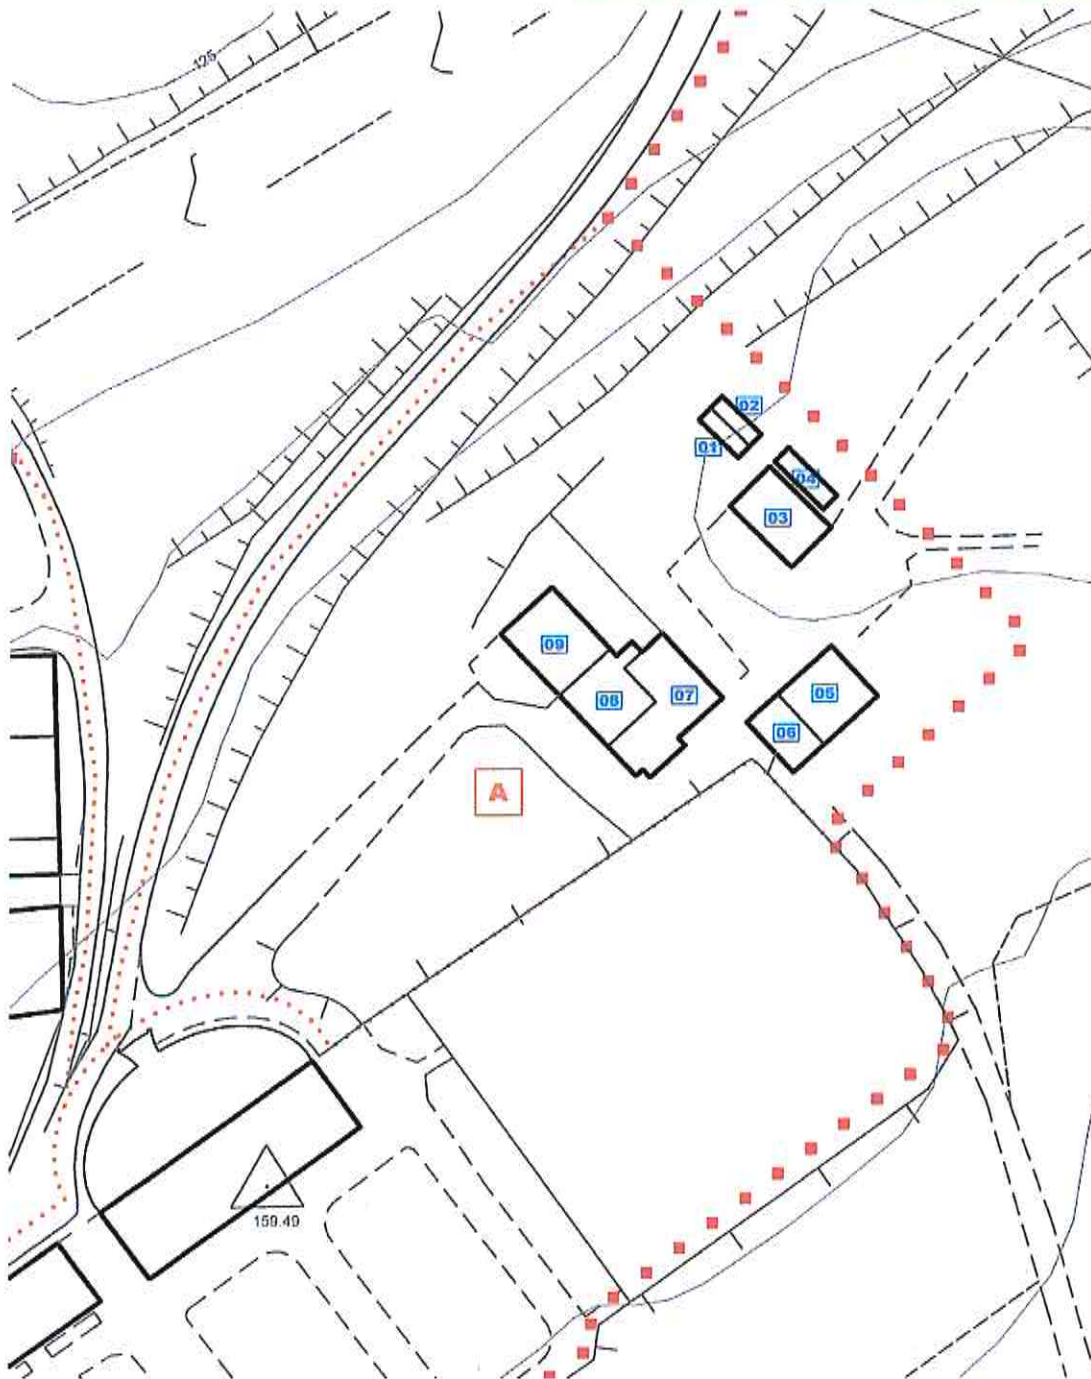
Dettaglio tavola 03: Individuazione delle unità edilizie

PERIMETRAZIONE DEL CENTRO STORICO		IDENTIFICATIVO DEGLI ISOLATI
	PERIMETRAZIONE DEGLI ISOLATI		IDENTIFICATIVO DELLE UNITA'

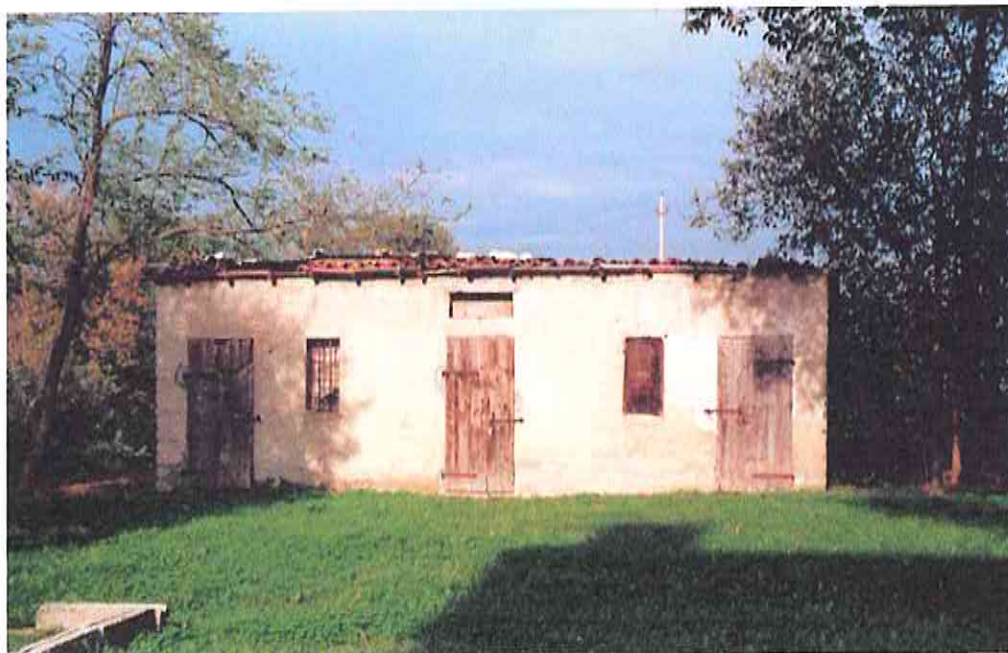
12 DOCUMENTAZIONE FOTOGRAFICA

10 CARATTERISTICHE COSTRUTTIVE

10.01 Strutture verticali

| 10.01.02 | Sasso..... | <input type="checkbox"/> | 10.01.04 | Altro..... | <input checked="" type="checkbox"/> |
| | Buono | <input type="checkbox"/> | | Mediocre | <input checked="" type="checkbox"/> |

10.03 Manto di copertura

| 10.03.01 | Laterizio..... | <input checked="" type="checkbox"/> | 10.03.03 | Lamiera..... | <input checked="" type="checkbox"/> |
| | | | | Cattivo | <input checked="" type="checkbox"/> |

Il manufatto è stato edificato in uno spazio interno rispetto la Via Bellavista e costituisce con le unità vicine una corte di interesse urbanistico.
Dall'analisi dei catasti storici l'impianto planimetrico attuale è individuabile nel Catasto Attuale; l'epoca di costruzione dell'edificio, con la caratteristica tipologia funzionale del pollaio, si può stimare nell'immediato secondo dopoguerra e allo stato attuale si presenta senza aver subito sostanziali trasformazioni. Architettonicamente l'unità non presenta particolari meritevoli di menzione.
In rapporto al contesto ambientale il manufatto possiede caratteri contrastanti e risulta di scarso significato compositivo.

E' prescritta la demolizione del manufatto, il cui volume verrà recuperato su altro sedime.

19.01	Superficie da demolire.....	17,56	19.04	Volume da demolire.....	45,656
19.02	Superficie da integrare.....	0	19.05	Volume da integrare.....	0
19.03	Superficie totale.....	0	19.06	Volume totale.....	0

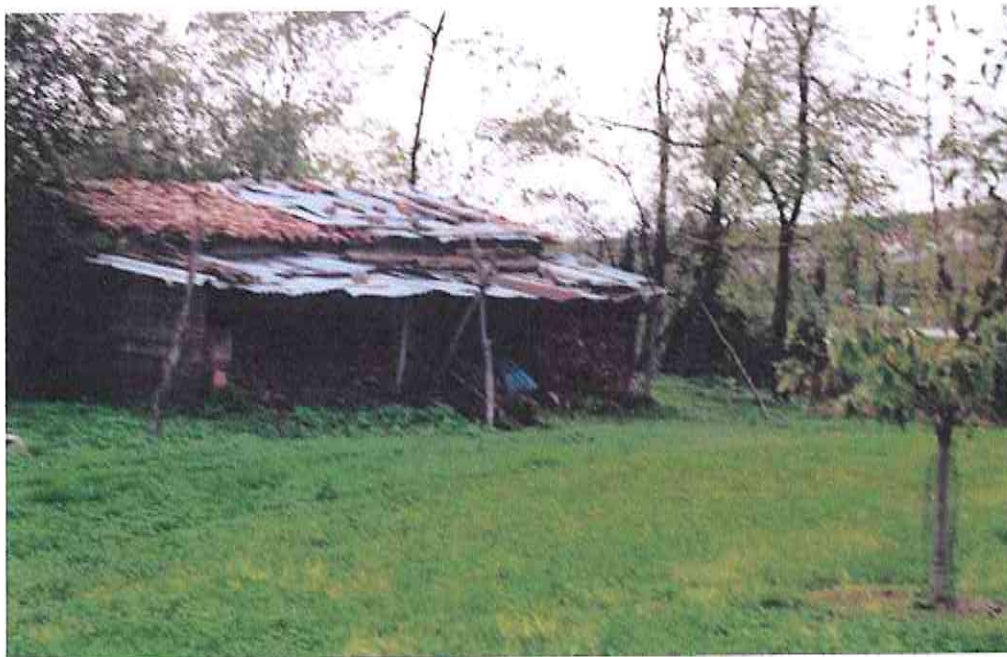
12 DOCUMENTAZIONE FOTOGRAFICA

10.01 Strutture verticali

| 10.01.01 | Legno..... | <input checked="" type="checkbox"/> | 10.01.03 | Cotto..... | <input type="checkbox"/> |
| | | | | Cattivo | <input checked="" type="checkbox"/> |

10.03 Manto di copertura

| 10.03.01 | Laterizio..... | <input checked="" type="checkbox"/> | 10.03.03 | Lamiera..... | <input checked="" type="checkbox"/> |
| | Buono | <input type="checkbox"/> | | Mediocre | <input checked="" type="checkbox"/> |

Il manufatto è stato edificato in uno spazio interno rispetto la Via Bellavista e costituisce con le unità vicine una corte di interesse urbanistico.
Dall'analisi delle mappe catastali l'unità non appare inserita e non appare neppure nella precedente campagna di rilevamento da cui si evince la data di realizzazione posteriore al 1988. Il manufatto che ha consistenza edilizia assai povera appare più che altro una semplice superfetazione di carattere funzionale.
Rispetto al contesto ambientale si configura quindi come elemento deturpante.

E' prescritta la demolizione. Il volume verrà recuperato su altro sedime.

19.01	Superficie da demolire.....	17,56	19.04	Volume da demolire.....	24,584
19.02	Superficie da integrare.....	0	19.05	Volume da integrare.....	0
19.03	Superficie totale.....	0	19.06	Volume totale.....	0
