**Comune di Sommacampagna  
Provincia di Verona**

**VARIANTE N. 23 AL P.R.G.  
REGOLAMENTAZIONE DEGLI INTERVENTI  
AMMISSIBILI ALL'INTERNO DEL  
CENTRO STORICO DI CUSTOZA**

ALLEGATO ALLA DELIBERAZIONE DI  
CONSIGLIO COMUNALE N° 02  
DEL 28 FEB. 2005

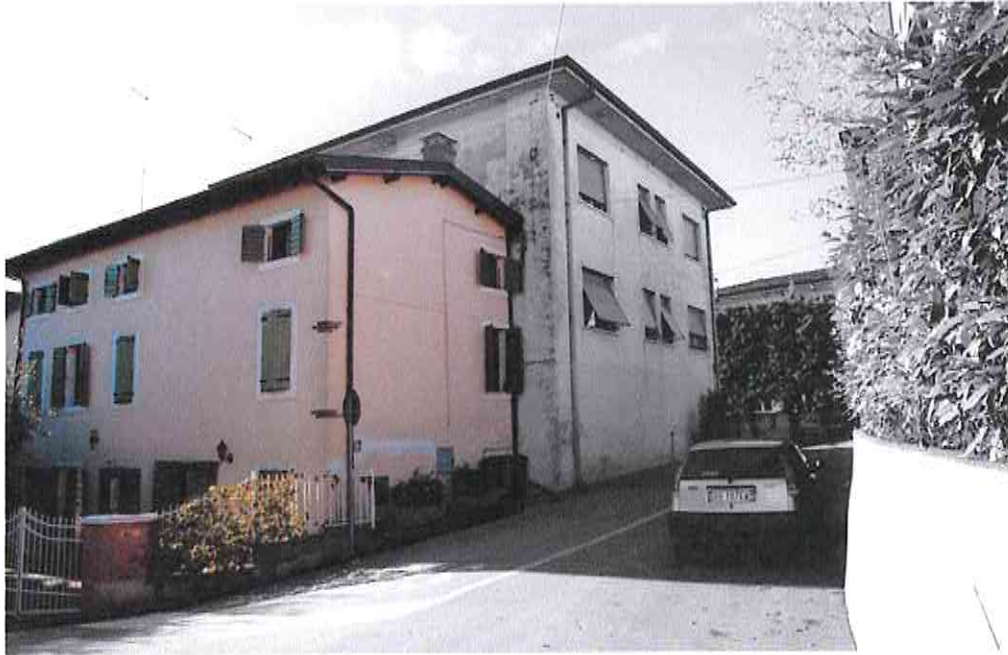
**12 DOCUMENTAZIONE FOTOGRAFICA**

### 10 CARATTERISTICHE COSTRUTTIVE

### 11 STATO DI CONSERVAZIONE

Il manufatto si dispone in arretrato rispetto alla Via Bellavista nel tratto che prosegue verso Villafranca, possiede uno spazio libero funzionalmente relazionata e utilizzato come giardino. Dall'analisi dei Catasti Storici l'unità è riconoscibile nel Catasto Austriaco e la sua consistenza rimane sostanzialmente senza modificazioni. Architettonicamente presenta cornici alle aperture e un trattamento compositivo semplice che ben si inserisce nel contesto locale; internamente ha perso la sua originalità. In rapporto al contesto ambientale il manufatto possiede caratteri conformi e risulta elemento significativo del tessuto urbano. Il confronto tra il costruito e le forme localmente più significative del tipo ci permette di rilevare una buona corrispondenza.

Ristrutturazione globale.
